# セル内部短絡試験方法

(株) 陣内工業所

本報告では、新規代替試験の精度向上について実施した内容を含め報告する。

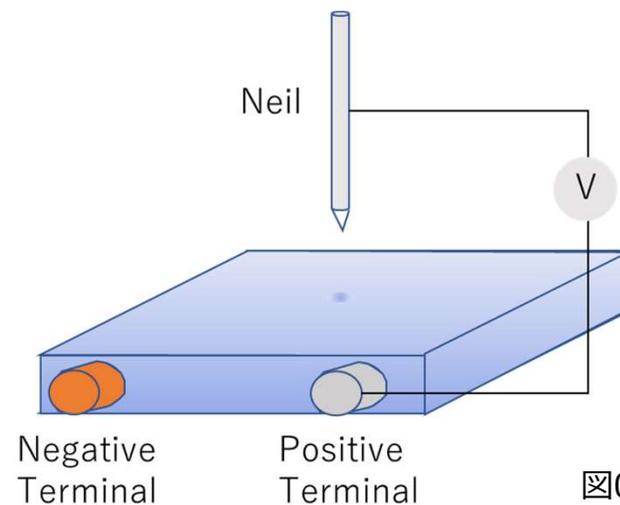
図0-1. イメージ図

- 電池の外部から、金属釘を極群に挿入させる、内部短絡模擬方法。
- 釘に電圧測定端子としての機能を持たせ、正負極間の1層短絡を検出し、釘を停止させる。

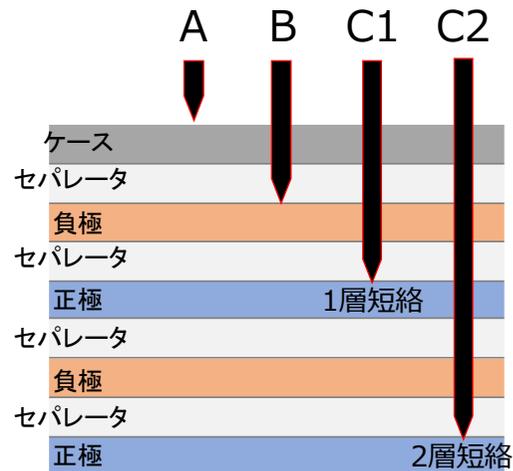
図0-2. 釘刺しの状態イメージ

1層短絡を成立させるべく、  
釘 - 正極間電位を計測し、C1の時点で釘を停止させる。

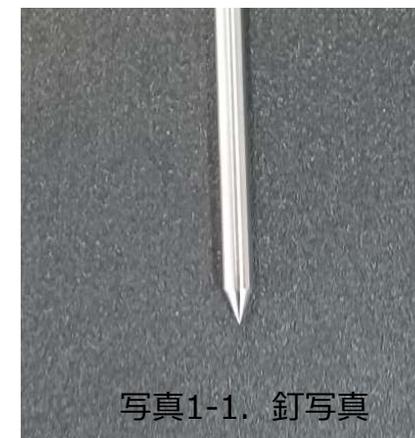
写真1-1. 釘写真

- ① 拘束板、中間板には、釘刺しのための穴をあけておく。
- ② Liイオンセルを、拘束板（金属製）、中間板（ベーク板）で挟み圧力をかけて拘束する。
- ③ 釘は、ステンレス製を用い、直径3mm、先端角は45°とした。釘刺し速度は、0.01mm/secで実施した。
- ④ 電池温度は、常温。
- ⑤ SOC100%で実施。
- ⑥ 釘 - 正極間の電位変化を検出。

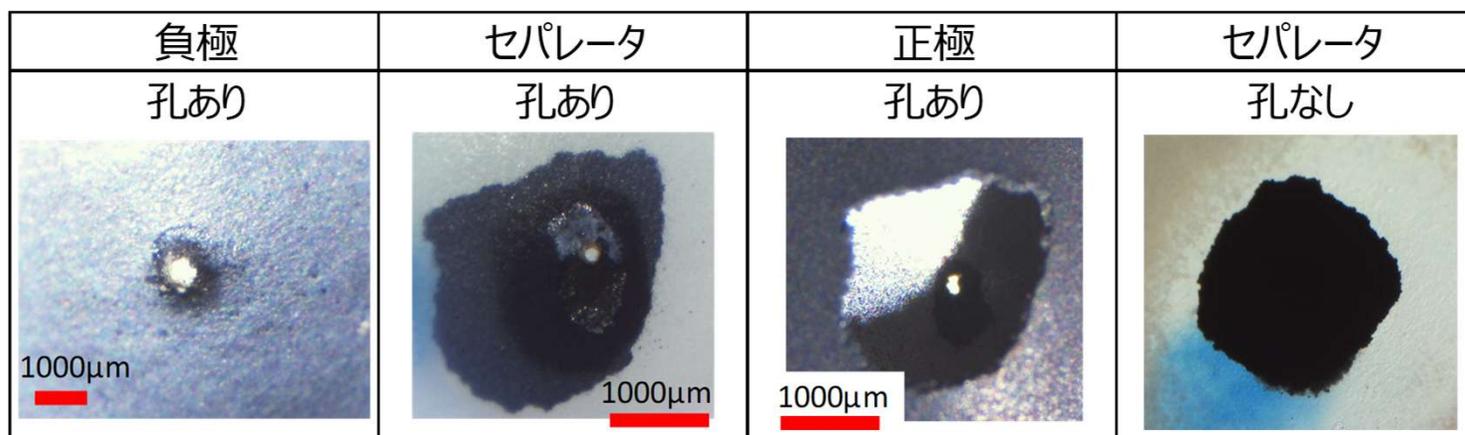
図1-2. セル分解結果

セルを分解して短絡した層の数を確認した

結果：1層短絡成立

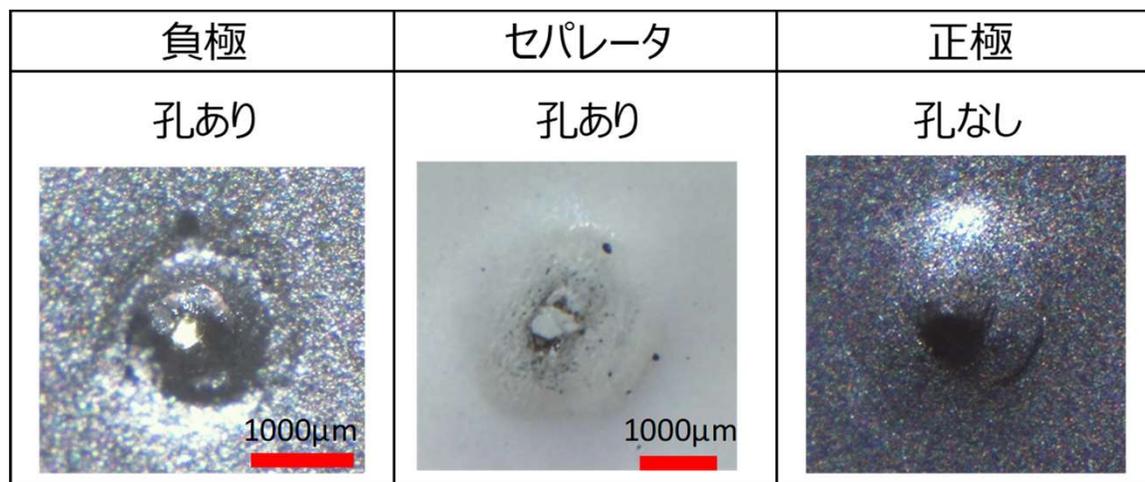
図1-4. セル分解結果

セルを分解して短絡した層の数を確認した

結果：1層短絡成立

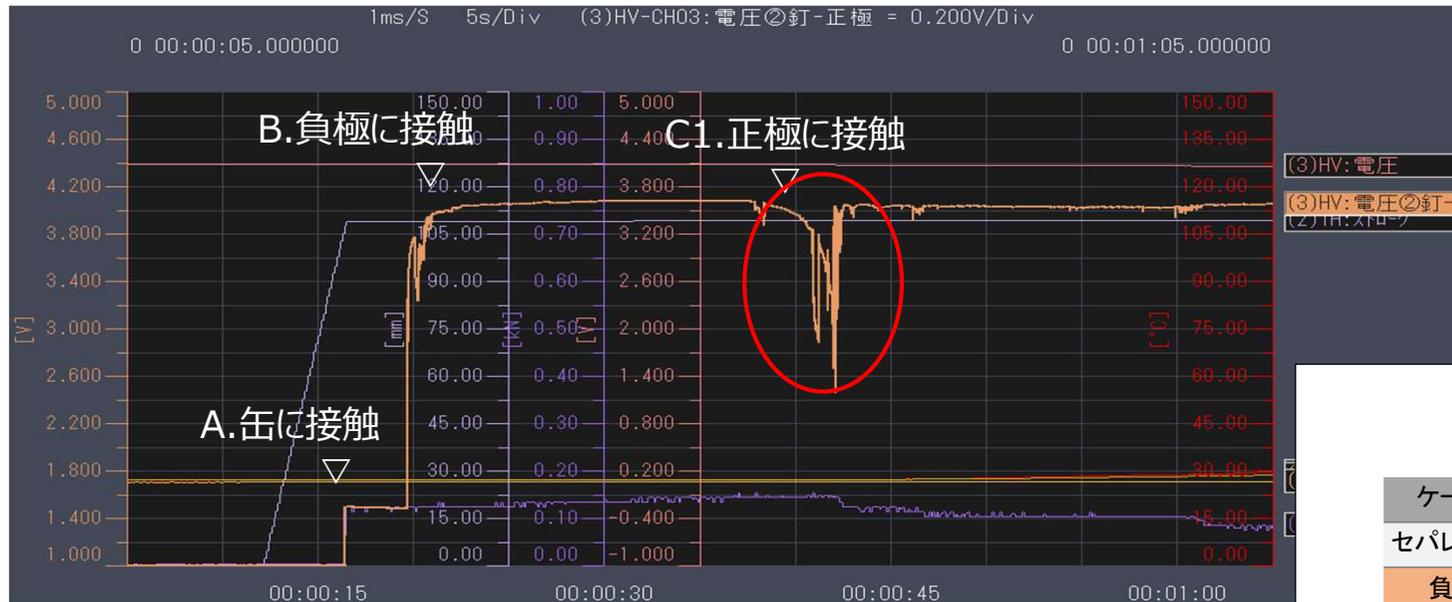
図2-1. セル分解結果

負極	セパレータ	正極	セパレータ	負極	セパレータ	正極
孔あり	孔あり	孔あり	孔あり	孔あり	孔あり	孔あり

結果：2層以上短絡のためNG

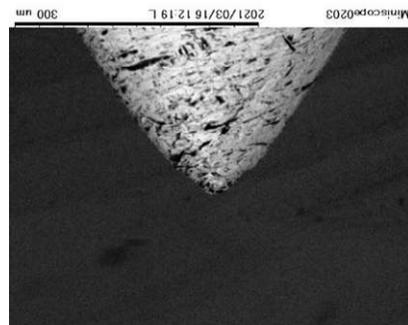
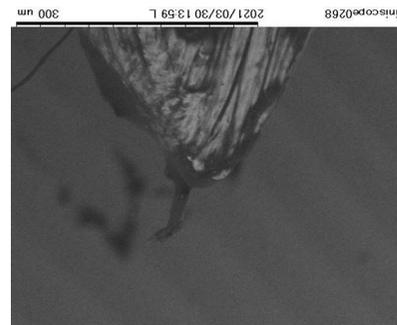
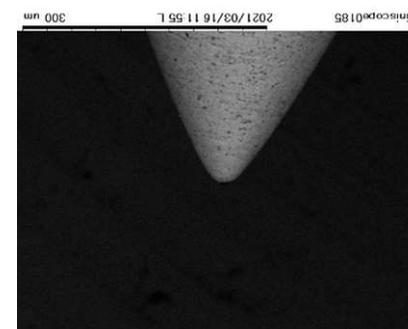
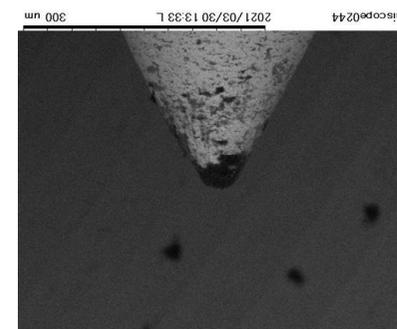
写真2-1. 釘先端 (SEM)

釘 1  
(Ra3.2a ▽▽)

釘 3  
(Ra1.6a ▽▽▽)

釘 1 と、より研磨した釘 3 にて各々実験したが、短絡精度に差が出なかった  
実験は釘 3 で実施した。

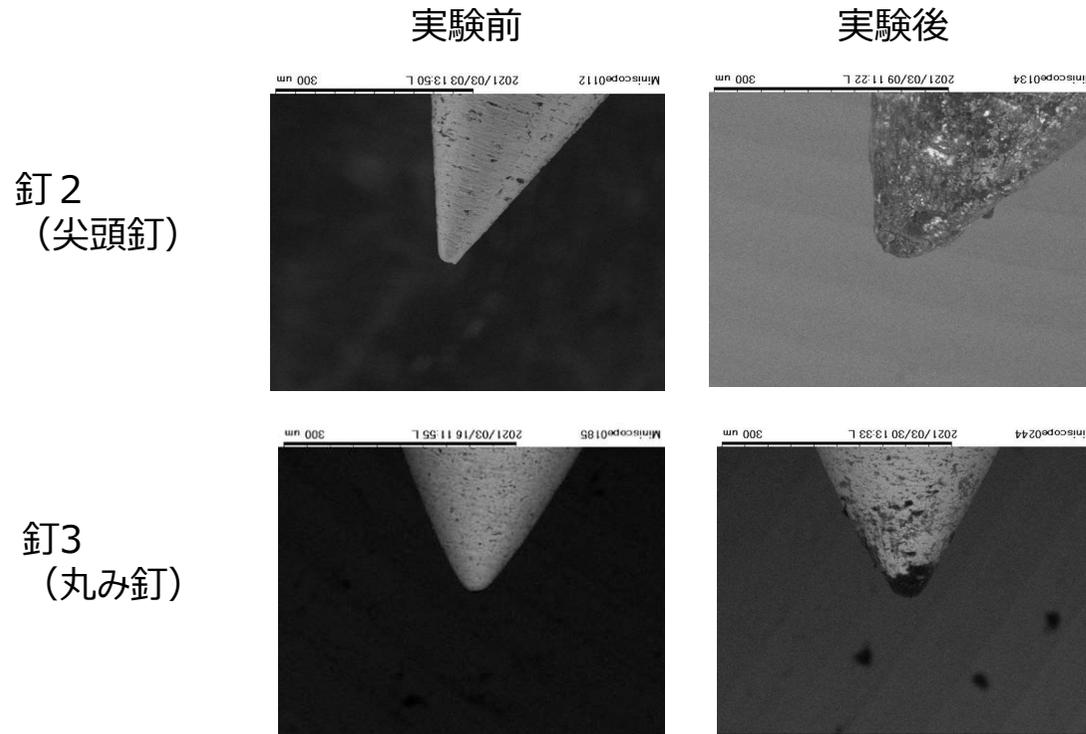
写真2-2. 釘先端 (SEM)

実験前後の釘の形状変化の確認

実験後の釘の先端を観察すると、座屈により、いずれも丸みを帯びていた。  
実験は丸みを付けた釘3で実施した

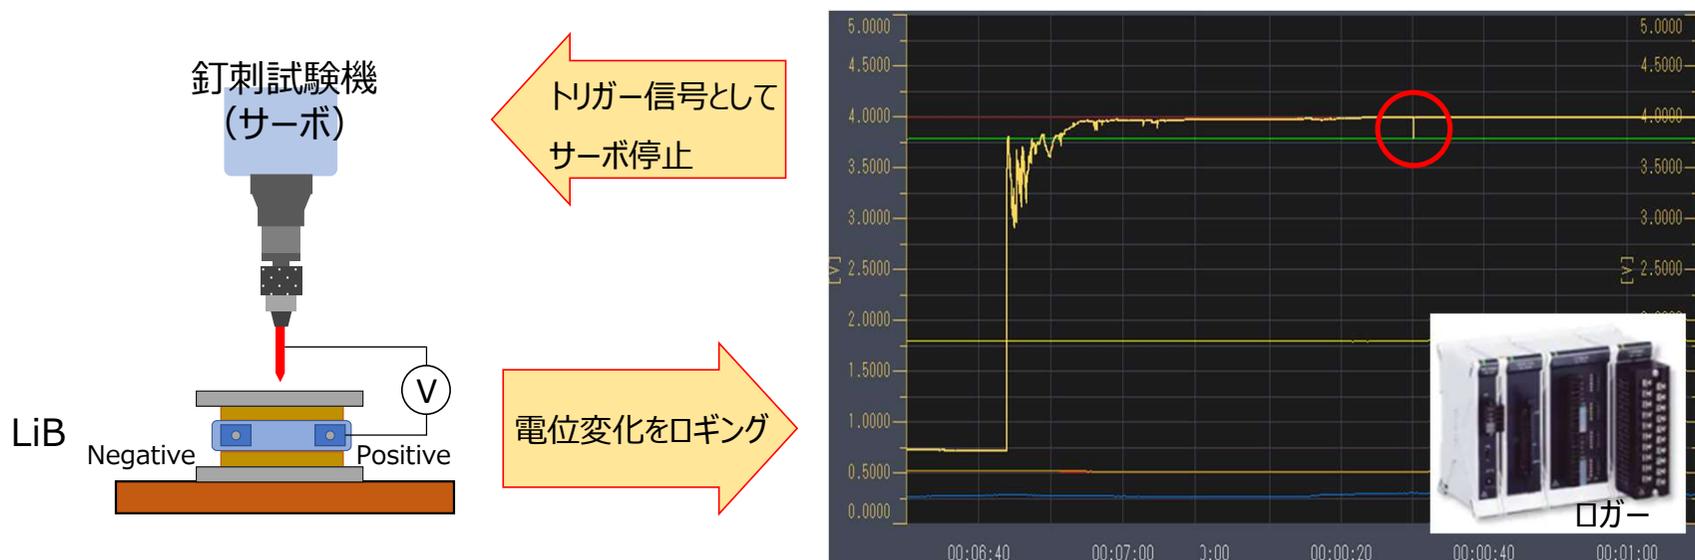
図2-2. フロー

釘の停止のタイミングについて、釘と正極間の電位の変化を観察し、適切なタイミングでサーボへフィードバックをかける

瞬時的な電位変化を捉え、即座にサーボを停止させることにより  
確実に1層短絡を成立させることができた

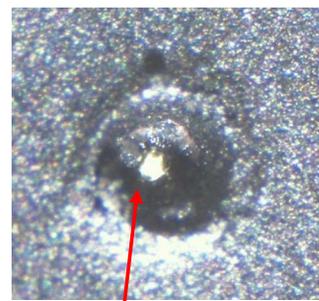
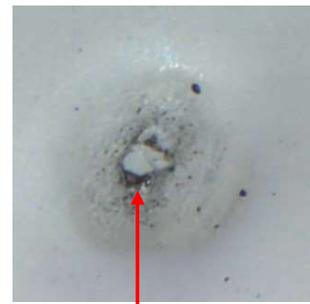
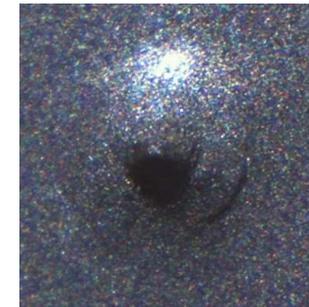
図3-1. 解体後の負極、セパレータ、正極の実体顕微鏡像

- ① 釘が負極到達から150～300 $\mu$ mで、釘-正極電位はピーク状の変化が発生した。
- ② 釘を停止後、発煙・破裂・発火などの事象が発生するか観察し、安全性を判定。
- ③ 試験後のセルを解体して、釘による貫通孔を観察した。その結果、1層目の負極には孔が確認された。さらに1層目のセパレータにも孔が確認され、周囲には、炭化したとみられる黒色のリング状の部位と、さらに周囲にはパレータが溶融したとみられる平滑なリング状の部位が、観察された。また1層目の正極は、凹みはあるものの貫通孔は観察されなかった。（図3-1）

負極に孔空き

セパレータに孔空き

正極に孔なし

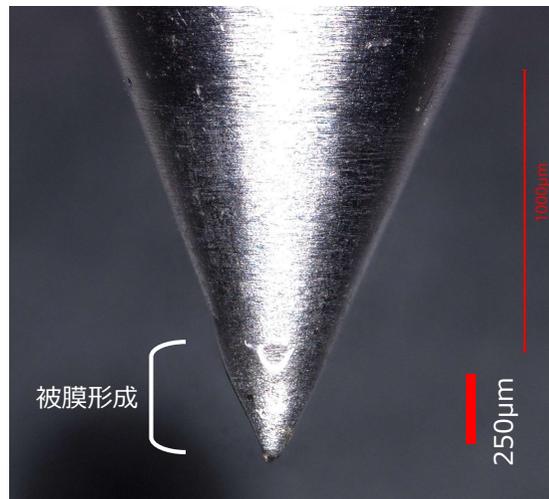
図3-2. 釘先端 (光学顕微鏡)

- ④ 正負極板が短絡した際に、釘先端が局部的に高温になったため極群の一部が溶融して釘の表面に付着する。釘の先端を確認したところ、セパレータの溶融物とみられる付着物が観察され、その長さは短絡部の1層分の深さに一致していた。(図3-2、3-3)
- ⑤ 付着部分の長さを観察することにより、短絡深さを測定し、1層短絡であることが推定できる。この方法によって1層短絡の誤判定をなくし精度の高い試験が可能となる。

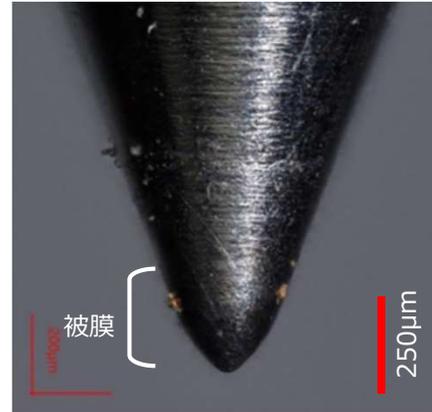
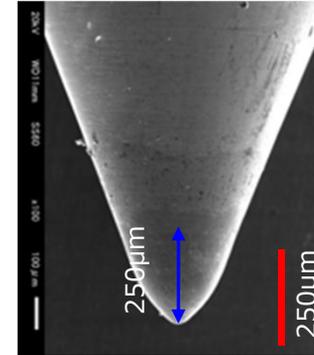
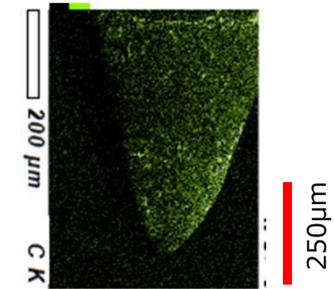
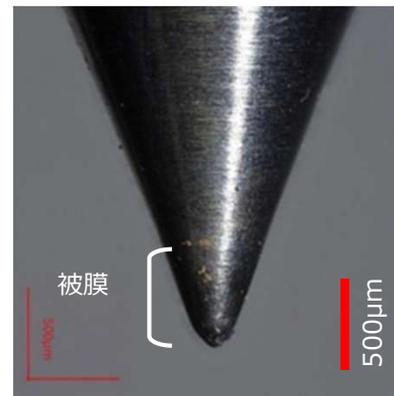
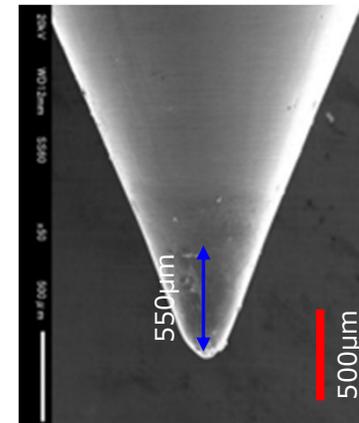
図3-8. 深さ確認

1層短絡

カーボン検出

2層短絡

深さを計測することによって、短絡層数を見極める指標になり得る

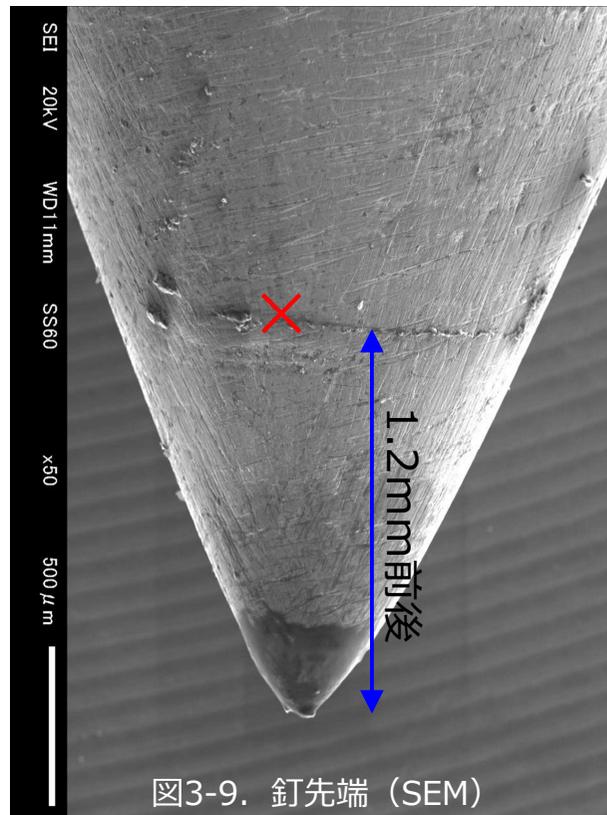
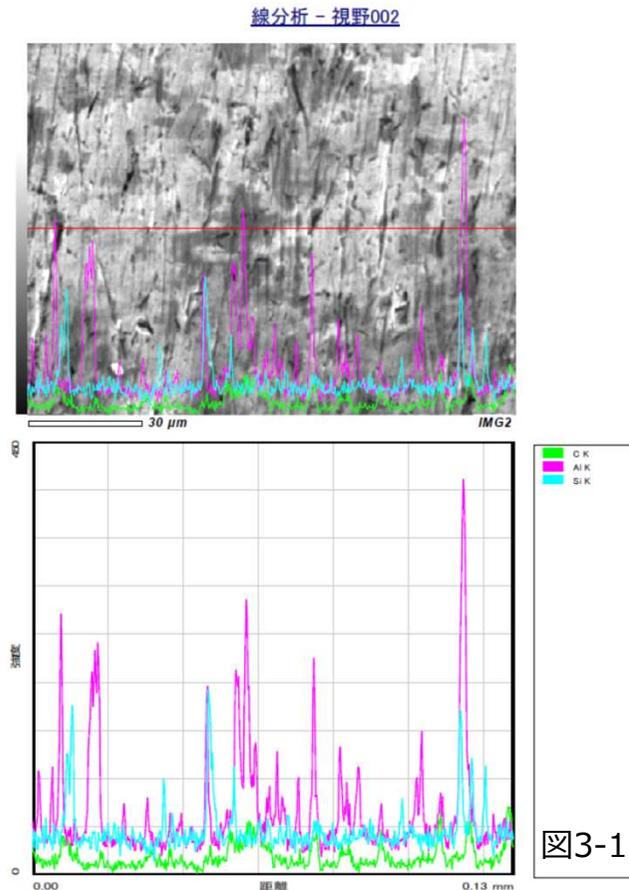
缶とのこすれ面 (EDX解析)

先端から1.2mm前後のところに境目があった。EDX解析するとアルミが検出され、アルミ外装ケースが由来と見える。

⇒この境目の距離を計測することによっても、短絡数を推定することが可能である
